Die Pfarr- und Wallfahrtskirche Wolfwil

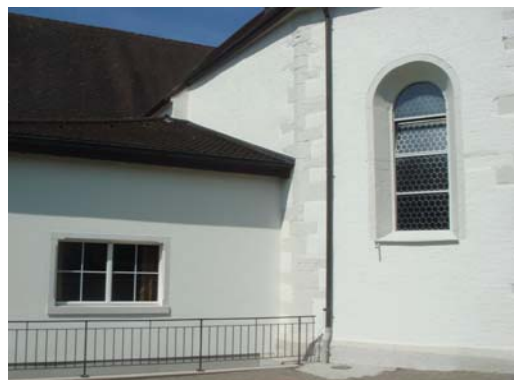
Der Pfarrhof ebenfalls um ca. 1623 erbaut wurde bereits im Jahr 2006 mit der Mineralfarbe Oekosil durch die Firma Ackermann, in Zusammenarbeit mit dem Denkmalschutz gestrichen. Hier waren die Probleme gering, da in der Vergangenheit keine so umfangreichen Renovationen durchgeführt wurden wie an der Kirche. So wie sich die Kirche heute präsentiert, wurde sie in den Jahren 1976/77 erweitert und renoviert. Die Südwand des Schiffes wurde aufgebrochen und ein neuer Kirchenraum mit dem Chor im Süden rechtwinklig dazu angebaut. Dabei wurden „**moderne Materialien**“ verwendet, auch wurde bereits ein Teil des Neubaues mit einer Aussenisolation versehen und natürlich mit einem Kunststoffputz verputzt. Weil alles schön werden sollte wurde die Kirche ohne Rücksicht auf Verluste komplett neu gestrichen. Natürlich wie es der Zeit entsprach mit den damals sehr aktuellen Dispersionsfarben.

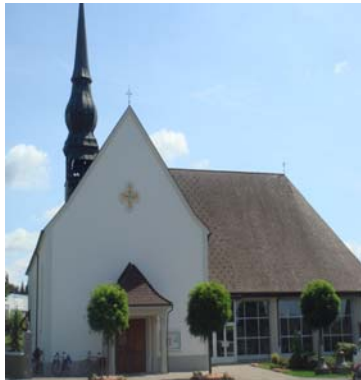
Auch wurden alle Malereien, Putz, Kalksteineinfassungen („Solithurnerstein“) (Quader) flächig und deckend übermalt. Hier war es schon viel schwieriger ein geeignetes Anstrichmaterial zu finden, welches möglichst keine negativen Eigenschaften in Bezug auf die Bauphysik hat und dem historischen Aspekt doch gerecht wurde. Deshalb wurde bei diesem Objekt durch die Firma Sax AG Urdorf eine mineralische Grundierung zur Haftvermittlung (Quarzhafbrücke) Oekosil Contact + mit anschließenden Anstrich auf Wasserglasbasis Oekosil Mineralfarbe empfohlen. Die

Kalksteineinfassungen, Quader wurden dann nach Angaben des Denkmalschutzes wieder neu mit Hydrosil Lasur aufgemalt. Mit dem gleichen System konnte auch der Anbau gestrichen werden, so dass eine optische Einheit entstand. Irgend etwas fehlte der Kirche. Die Kirche sah noch unfertig aus, aus diesem Grunde heraus entwickelte Herr Ackermann die Idee ein Apostelkreuz über den Eingang zu malen, beschriftet mit hebräischen Schriftzeichen. Die Arbeit wurde mit einer Lasur ausgeführt. Interessant ist, je nach welchem Winkel man auf dieses Kreuz blickt hat man den Eindruck es ist schief.

Frau Ackermann hatte dies auch unmittelbar nach Beendigung der Arbeit bemerkt und ihren Mann darauf aufmerksam gemacht . Er hatte das Apostelkreuz aber genau bemessen und konnte schliesslich seine Frau davon überzeugen, dass es sich hier nur um eine optische Täuschung handelt.
